## **PROTOKOL O ZKOUŠCE Č. A – 354/2021**

### *Měření škodlivin ve vnitřním prostředí*

Cílem měření bylo zjištění skutečných koncentrací ozonu uvolňujícího se z kombinované čističky vzduchu s ionizátorem Ionic-CARE TRITON X6 v prostoru obytných místností rodinného domu. Měření bylo provedeno v rozsahu dle objednávky.

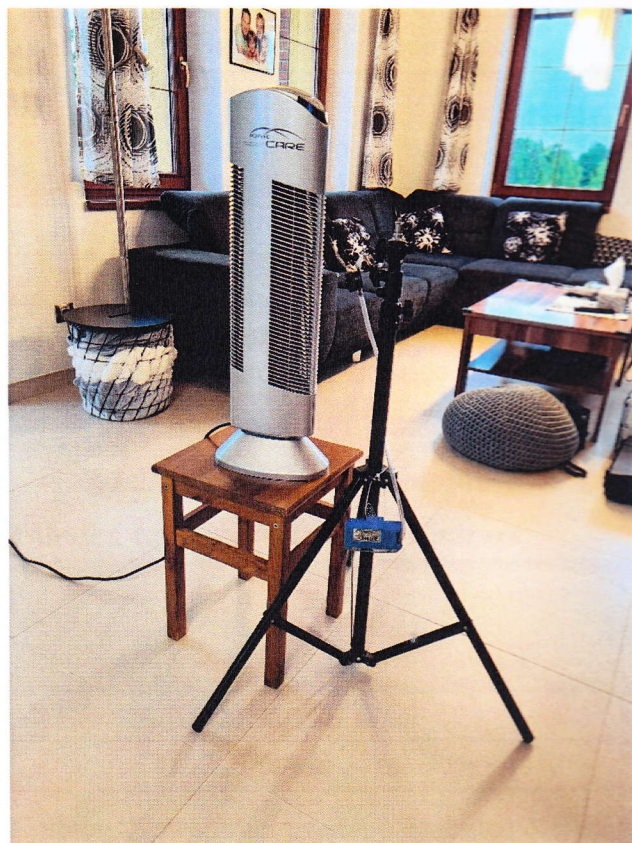
Obrázek č. 1: Stacionární odběr č. 1

Stacionární odběr probíhal ve výšce 84 cm po celou dobu měření. Měření bylo provedeno ve vzdálenosti 50 mm ve středu proudu vycházejícího z přístroje (s.č. 22004376). Vzorek byl odebírán jako průměrný.

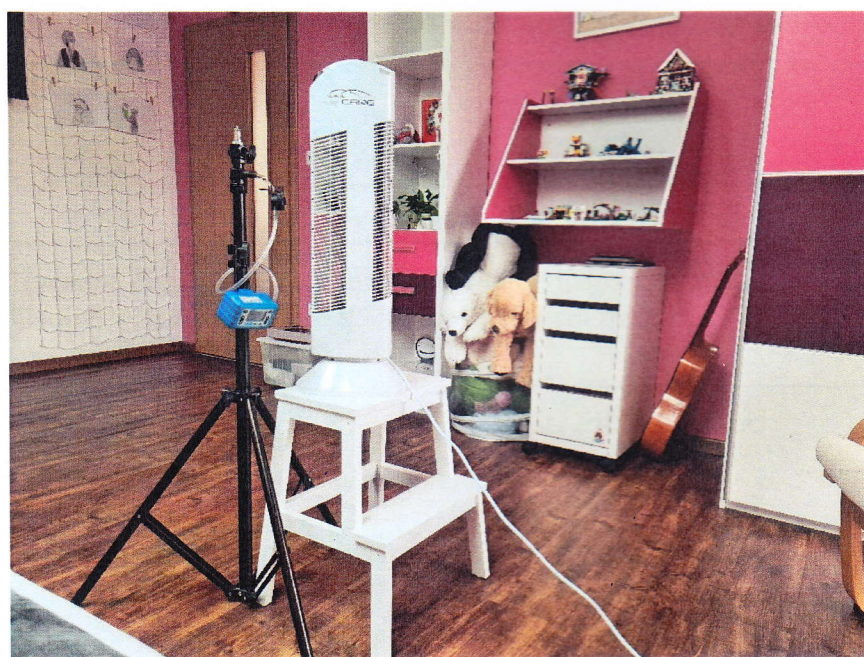
Obrázek č. 2: Stacionární odběr č. 2

Stacionární odběr probíhal ve výšce 91 cm po celou dobu měření. Měření bylo provedeno ve vzdálenosti 50 mm ve středu proudu vycházejícího z přístroje (s.č. 22004377). Vzorek byl odebírán jako průměrný.
